# Problemen en oplossingen voor het Prodigy<sup>®</sup> HDLV<sup>®</sup> systeem - Generatie II

Gebruik de procedures in dit document om veelvoorkomende problemen met Prodigy HDLV systemen te identificeren en te verhelpen. Zie de handleidingen van uw systeem en component voor aanvullende informatie over problemen en oplossingen, reparaties en onderdelen.

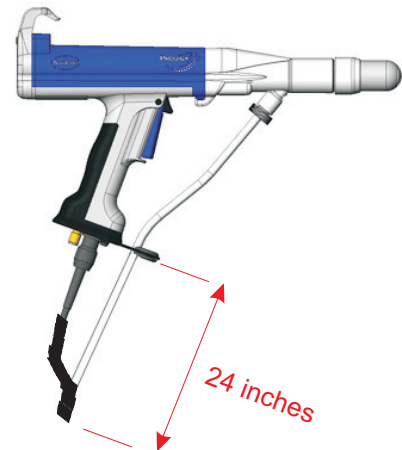
**Kabelspiraal te dicht bij pistool**

Verwijder het stuk kabelspiraal dat zich binnen 24 inches (61 cm) van de pistoolgreep bevindt.

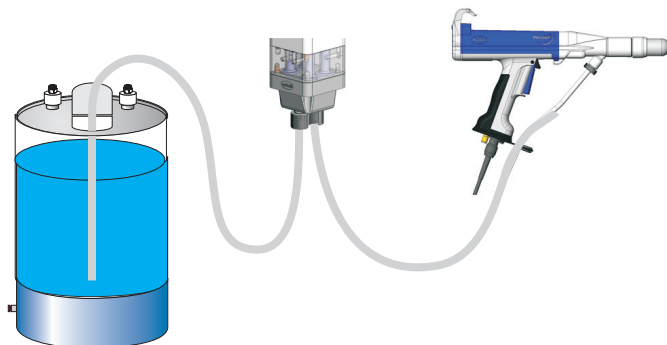
**Het probleem zit in de aanzuigslang, aansluitingen, aanzuigbuis of poeder:**

1. Sluit de aanzuigslang aan zoals weergegeven in de onderstaande afbeelding.
  2. Trigger het pistool en kijk naar de poederstroom.
- Controleer als het probleem verdwijnt de aansluitingen van de aanzuigslang en de O-ringen van de adapter. Reinig de aanzuigbuis. Als u een kleur-op-verzoek-systeem hebt, verricht dan procedure **C - Bellentest**.
  - Als het probleem blijft bestaan, is de aanzuigslang verstopt. Vervang de aanzuigslang.
